Description de la thermographie de la Maison Communale

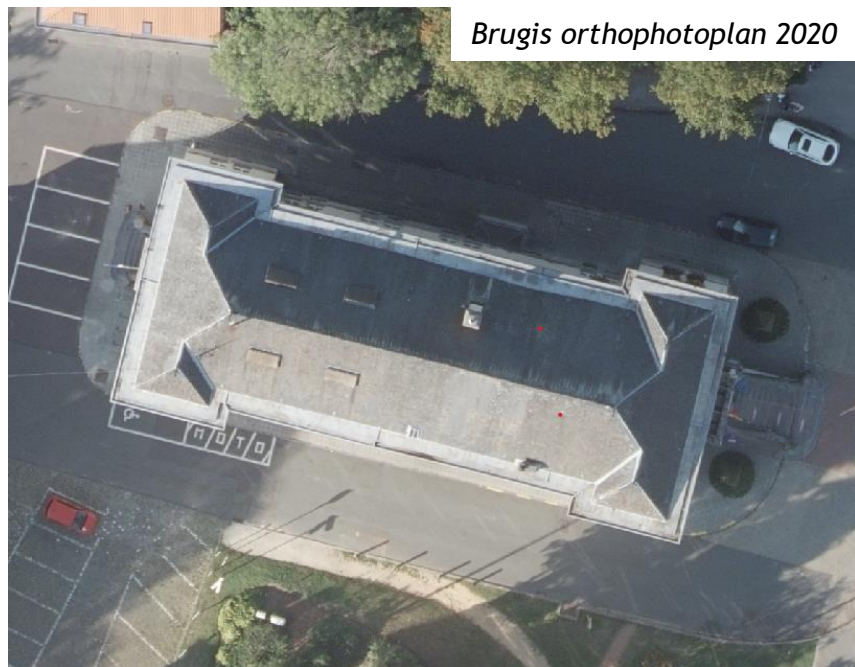
- 1 Cette zone montre trois zones de couleurs différentes, concentrées autour d'un point orange, assez large. Cette zone de déperdition de chaleur correspond en fait à **la cheminée du système de chauffage** de la Maison Communale. En l'occurrence, cela ne pose pas de problème puisque le but d'une cheminée est d'évacuer de la chaleur, notamment produite suite au processus de chauffage. En revanche, il peut arriver qu'une cheminée ne soit plus utilisée dans un bâtiment. Ce type d'infrastructure peut alors constituer une fuite de chaleur importante, non-souhaitée cette fois-ci. Des travaux de fermeture et d'isolation de la cheminée peuvent alors être entrepris.

- 2 Ces lignes vertes alternées par des zones turquoises sont en réalité **les marques de la charpente** de la Maison Communale. Il est fréquent que l'isolation soit plus faible à l'endroit des poutres, car il est plus difficile d'y éviter les ponts thermiques.

- 3 La toiture de la maison communale est constituée de plusieurs zones faitières (le sommet d'un toit), qui constituent autant de zones d'angles dont l'isolation est complexe. **Ces taches jaunes sont la marque de ces jointures moins bien isolées.** Soyez donc attentifs à la forme de votre toit quand vous analyserez les résultats pour votre habitation.

- 4 Cette zone rouge correspond à la terrasse de la Maison Communale et à la **baie vitrée** qui se trouve à l'étage devant celle-ci. Si vous possédez une terrasse reprise au cadastre, le logiciel va découper cette terrasse dans la forme de votre maison. Par contre, les couleurs qui vont ressortir ne concerneront pas forcément la terrasse en tant que telle, mais plutôt les déperditions qui l'entourent. En l'occurrence il s'agit des déperditions de chaleur par les vitres, mais cela peut être une porte fenêtre, une évacuation d'air murale, etc.
