# Description de la thermographie de l'école de la Sapinière

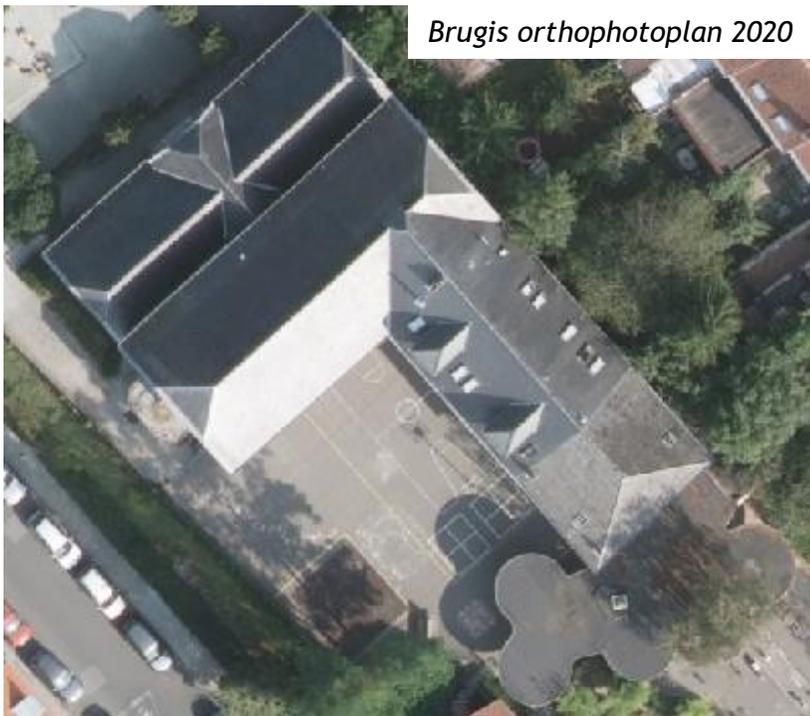
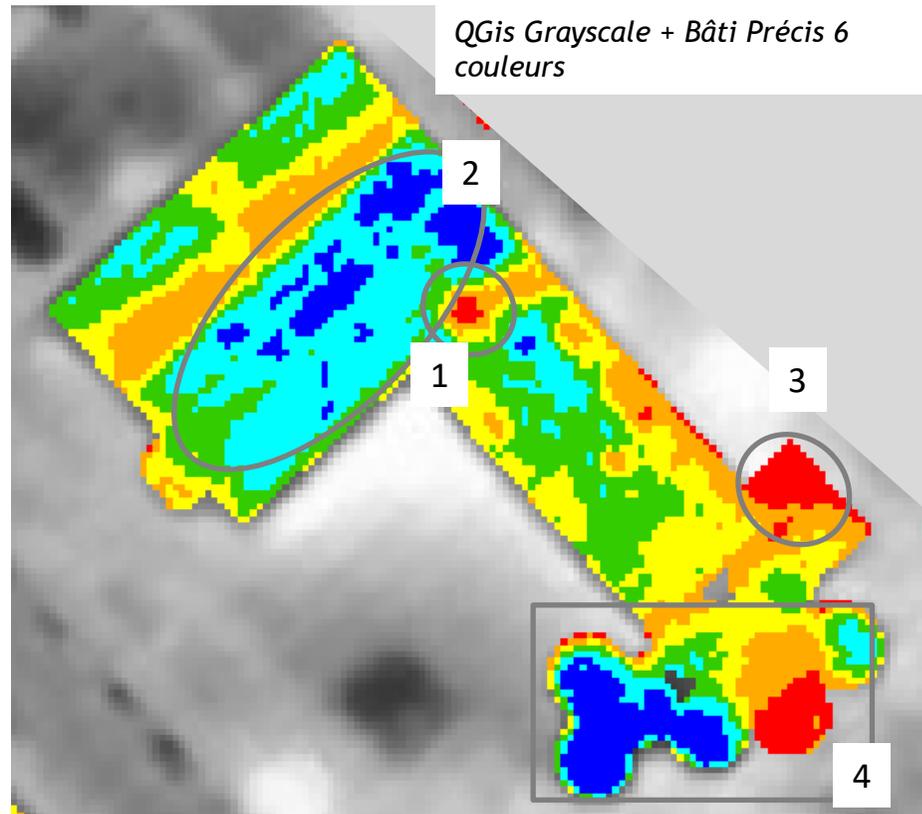
1 **Point rouge très net : cheminée** du système de chauffage de l'école. En l'occurrence, cela ne pose pas de problème puisque le but d'une cheminée est d'évacuer de la chaleur, notamment produite suite au processus de chauffage. En revanche, il peut arriver qu'une cheminée ne soit plus utilisée dans un bâtiment. Ce type d'infrastructure apparaîtra aussi rouge ou orange sur la photo s'il n'a pas été rebouché. Des travaux de fermeture et d'isolation de la cheminée peuvent alors être entrepris.

2 **Zone bleue au niveau de la salle de gymnastique : toiture** isolée en 2011.

A comparer avec les autres parties de toiture, vertes au dessus de locaux ou greniers inoccupés, jaune ou orange à certains endroits - qui méritent donc une visite supplémentaire pour en identifier la cause (thermographie par l'intérieur). Le sas d'entrée par la salle de gymnastique est mal isolé (essentiellement la porte, mais également châssis et toiture) mais bien muni d'une porte intérieure qui le sépare de la salle de gym.

3 **Zone rouge de forme géométrique nette** : correspond au local des sanitaires (rdc uniquement). La visite sur place a permis de constater **une porte mal réparée**, laissant passer l'air, quasi comme ouverte en oscillo-battant.

4 **Formes arrondies bleues et rouges** : ce sont les préaux de la cour de récréation, les cinq arrondis étant identiques en réalité. L'occasion d'illustrer **un artefact courant : la présence d'arbres**. Même en février, sans feuilles, les arbres dégagent une présence et une chaleur qui perturbent l'analyse du bâti. Le même phénomène s'observe quand on compare les façades S-O et N-E du bâtiment des classes. Toiture en réalité uniforme mais zones oranges côté N-E qui correspondent aux arbres visibles sur l'image orthophotoplan.

5 **Zone rouge diffuse dans le coin qui joint les deux bâtiments : cour de récréation. Probable artefact du à l'orientation Sud et au phénomène de coin** qui conserve la chaleur. Un défaut d'isolation des châssis ou un soupirail donnant sur la cave (chaufferie) présenteraient des formes plus nettes et proches du bâtiment.

Au vu de la photo thermique, les premières mesures à prendre sont :

- 1) réparer la porte défectueuse,
- 2) vérifier sur place (thermographie par l'intérieur) les zones de toitures qui apparaissent en orange et le sas d'entrée (point rouge dans un coin : châssis abîmé?).
