Beschrijving thermografie van de school la Sapinière

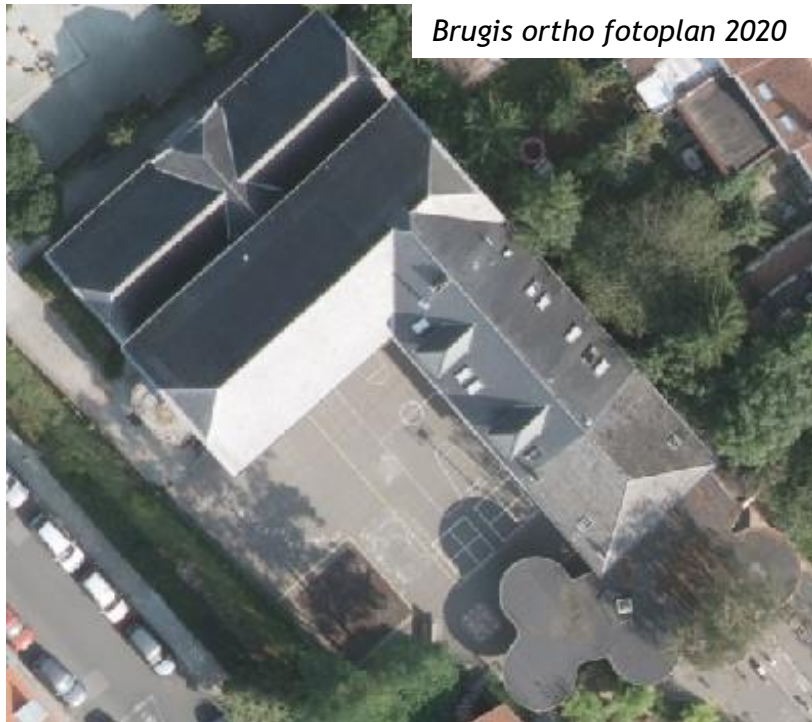
1 **Zeer duidelijk rood punt : schoorsteen** van het verwarming systeem van de school. In dit geval, vormt dat geen probleem aangezien het doel van een schoorsteen het afvoeren van warme lucht is, met name geproduceerd ten gevolge van het verwarmingsproces. Daarentegen kan het gebeuren dat een schoorsteen niet meer in een gebouw wordt gebruikt. Dit soort infrastructuur zal eveneens rood of oranje op de foto blijken als zij niet is gedicht. Werkzaamheden van sluiting en isolatie van de schoorsteen kunnen dan ondernomen worden.

2 **Blauwe zone op turnzaal niveau : dak** geïsoleerd in 2011. Te vergelijken met de andere dak partijen, groen boven lokalen of onbezette zolders, geel of oranje op bepaalde plaatsen - die dus een bijkomend bezoek waard zijn om de oorzaak ervan (thermografie langs binnen) te identificeren. Het toegang sas langs de turnzaal is slecht geïsoleerd (voornamelijk de deur, maar eveneens ramen en daken) maar wel voorzien met binnen deur die het van de turnzaal scheidt.

3 **Rode zone van precieze meetkundige vorm** : komt overeen met het sanitaire voorziening lokaal (gelijkvloers alléén). Het bezoek ter plaatse heeft het mogelijk gemaakt om een slecht herstelde deur vast te stellen, die de lucht doorlaat bijna als geopend in klik en draai.

4 **Blauwe en rode afgeronde vormen** : het zijn de binnenplaatsen van de speelplaats, de vijf afrondingen zijn identiek in werkelijkheid. De gelegenheid om een **gewone artefact** te verduidelijken: **de aanwezigheid van bomen**. Zelfs in februari, zonder bladeren, ontwikkelen de bomen een aanwezigheid en warmte die de analyse van het frame verstoren. Hetzelfde verschijnsel wordt waargenomen wanneer men de voorgevels Z-W en N-O vergelijkt van het klassen gebouw. Eenvormig dak in werkelijkheid maar oranje zones N-O kant die overeenstemmen met de zichtbare bomen op het ortho fotoplan.

5 **Diffuse rode zone in de hoek waar beide gebouwen samenkomen** : speelplaats. **Waarschijnlijk artefact door de Zuidelijke oriëntatie en het hoek verschijnsel** dat de warmte behoudt. Een gebrek van isolatie van het raamwerk of een kelderraam die op de kelder (ketelhuis) geven, zouden meer preciezere en duidelijkere vormen tonen dicht bij het gebouw.

De isolatie van het dak van de turnzaal is efficiënt; de ramen met dubbele beglazing doen hun dienst. Voor info: de isolatie van de hoogste verdieping van het klasgebouw is bezig met aanpassingswerken van deze lokalen in klassen.

1. de beschadigde deur herstellen,
2. ter plaatse controleren (uitvoeren thermografie van binnen uit) de dakenzones die oranje kleuren en het toegang sas (rode punt in een hoek :(beschadigd raamwerk?).
