Description de la thermographie de la crèche Gilson

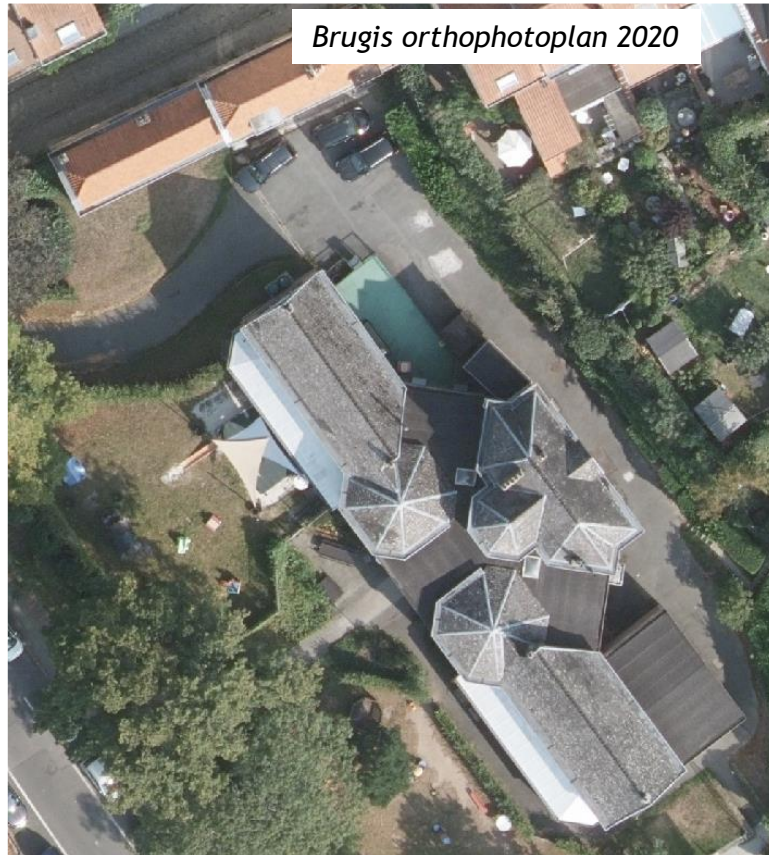
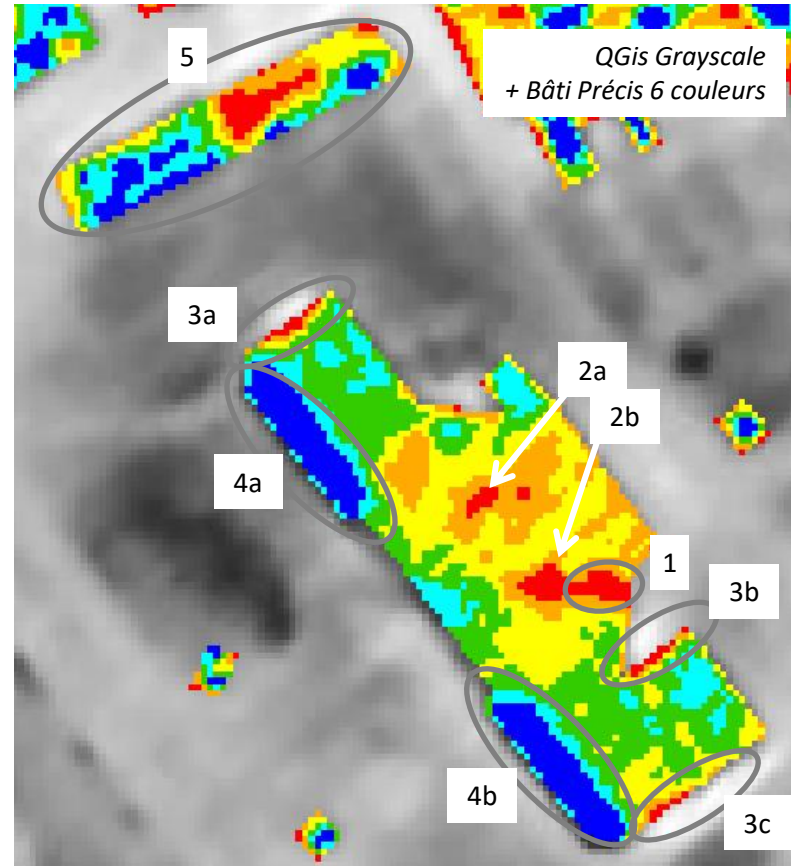
- 1 **Zone rouge allongée au niveau de la cheminée.** Pourquoi allongée ? 2 explications: Cette cheminée est implantée plus bas que la toiture proche, la chaleur du conduit se diffuse et stagne sous la corniche; Et la grille d'aération de la chaufferie se trouve au pied du mur au même endroit (voir photos) .

- 2 **Deux zones rouges au niveau des coupoles.** Signe qu'elles ont beau être doublées, elles sont âgées, usées, et une source de déperdition importante.

- 3 **Trois zones rouges allongées, qui diffusent de la chaleur vers l'extérieur:** 3a et 3c correspondent à de grandes **fenêtres** (double vitrage) qui surpassent le faux plafond, et offrent un espace de confinement de la chaleur d'une hauteur de 50 cm. Il semble également qu'un oscillo-battant de la fenêtre 3c était resté ouvert ce soir-là (comme cet été dans la photo ci-contre), puisqu'on voit nettement qu'un tiers de la zone chaude est accentué. La chaleur excessive 3b correspond à un mur aveugle; pas d'explication visible - mérite donc une visite supplémentaire pour en identifier la cause (thermographie par l'intérieur et l'extérieur l'hiver prochain).

- 4 **Deux zones de toitures bleu foncé au niveau des dortoirs.** Anciennes terrasses, ces locaux ont été ajoutés il y a plus de 50 ans et sont tellement mal isolés qu'ils baissent en t° très rapidement dès que le chauffage se coupe (à 18h00). Problème inverse en été, avec la surchauffe par le soleil. La Commune est consciente du problème depuis longtemps et y remédiera par une rénovation profonde dès que possible (budget, permis d'urbanisme, PPAS, ...). Par comparaison, les deux toits rectangulaires à proximité (vert/turquoise) correspondent à des greniers inutilisés, isolés au sol ; et les multiples toitures hexagonales centrales (jaune/orange) correspondent à des locaux occupés, non isolés, dont le chauffage est en mode nuit.

- 5 **La toiture du bâtiment annexe :** La partie Ouest (turquoise/bleu). , plus basse correspond à un grenier inoccupé, isolé au sol. La partie Est (rouge/orange): grenier inoccupé (stockage), non isolé et dont la porte n'est pas étanche (voir photos) alors qu'elle donne directement dans l'espace chauffé du rdc. Vérifier l'horaire de programmation du chauffage !

1. veiller cet hiver à refermer toutes les fenêtres la nuit
2. ajuster l'horaire de chauffe du bâtiment annexe,
3. y calfeutrer la porte du grenier,
4. comprendre les déperditions du mur (3b),
5. donner ces informations thermographiques aux futurs responsables du projet de rénovation des dortoirs,
