Beschrijving van de thermografie van het Gemeentehuis

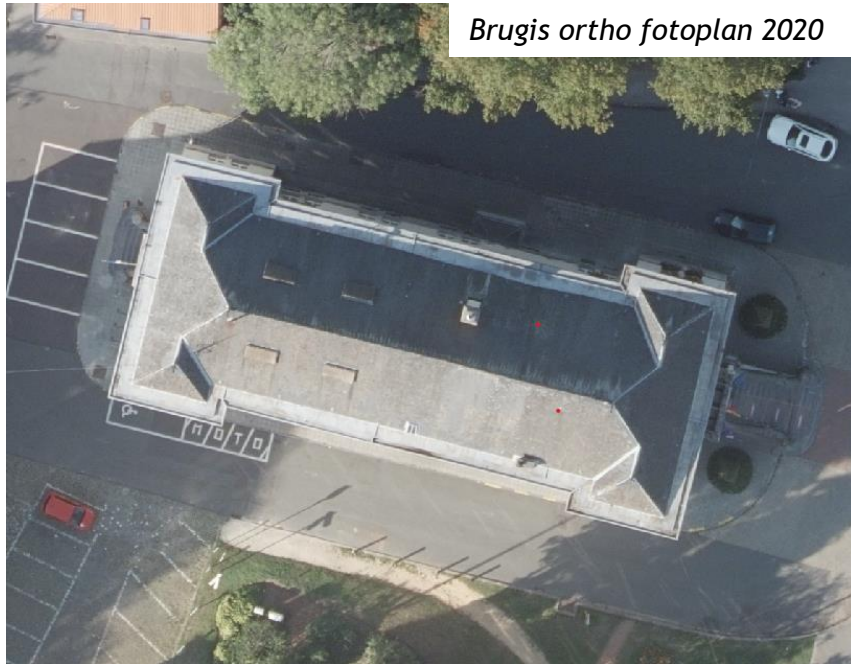
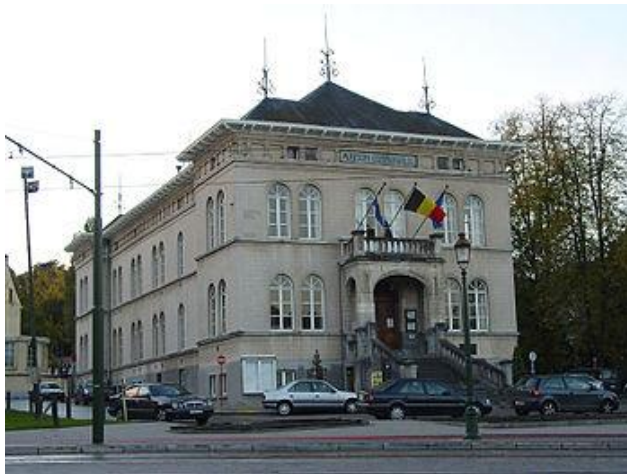
- 1 Deze zone toont drie zones van verschillende kleur, die vrij breed rond een oranje punt worden geconcentreerd. Deze zone van warmteverlies komt in feite overeen met de **verwarmingssysteem schoorsteen** van het Gemeentehuis. In dit geval vormt dat geen probleem aangezien een schoorsteen voor doel heeft de warmte te ontruimen, geproduceerd ten gevolge van het verwarmingsproces. Daarentegen kan het gebeuren dat een schoorsteen niet meer door een gebouw wordt gebruikt. Dit soort infrastructuur kan dan een belangrijk ongewenst warmtelek vormen, ongewenst in dit geval. Werkzaamheden van afsluiting en isolatie van de schoorsteen kunnen dan ondernomen worden.

- 2 Deze groene lijnen afgewisseld door turkoois blauwe zones zijn in werkelijkheid de **kenmerken van het geraamte** van het Gemeentehuis. Het is frequent dat de isolatie geringer is ter hoogte van de balken, want het is moeilijker om er de warmtebruggen te vermijden.

- 3 Het dak van het gemeentehuis bestaat uit verschillende nok zones (de top van het dak), die net evenveel hoekzones vormen waarvan de isolatie ingewikkeld is. **Deze gele vlekken zijn het kenmerk van deze minder goed geïsoleerde verbindingen.** Wees dus aandachtig voor de vorm van uw dak wanneer u de resultaten voor uw woning zult analyseren.

- 4 Deze rode zone stemt overeen met het terras van het Gemeentehuis en met de grote glazen ruit die zich ervoor bevindt op de verdieping. Als u een terras bezit opgenomen in uw kadaster, zal de software dit terras in de vorm van uw huis uitsnijden. Daarentegen zullen de kleuren die zullen opvallen noodzakelijk het terras als zodanig betreffen, maar eerder de verliezen betreffen die het omgeven. In dit geval gaat om het de warmteverliezen door de ruiten, maar kan ook een venster deur zijn, een luchtafvoer in de muur, enz.

De zolder die zich onder het dak van het gemeentehuis bevindt, wordt slechts zeer weinig verwarmd en bevat opslagplaatsen en archieven. Daarom verschijnt het dak globaal in turkoois blauwe zone, dat aanduidt, dat de verliezen gering zijn.

Wij kunnen niettemin vaststellen dat zones van warmteverliezen zeer aanwezig zijn, op het niveau van de schoorsteen, de verbindingen en het geraamte, hetgeen dus het mogelijk zou maken om een adequate isolatie te verwezenlijken, teneinde deze te verminderen, in het geval dat deze ruimte zou bezet zou worden en dus verwarmd op meer regelmatige wijze.
