Description de la thermographie de la Maison Communale

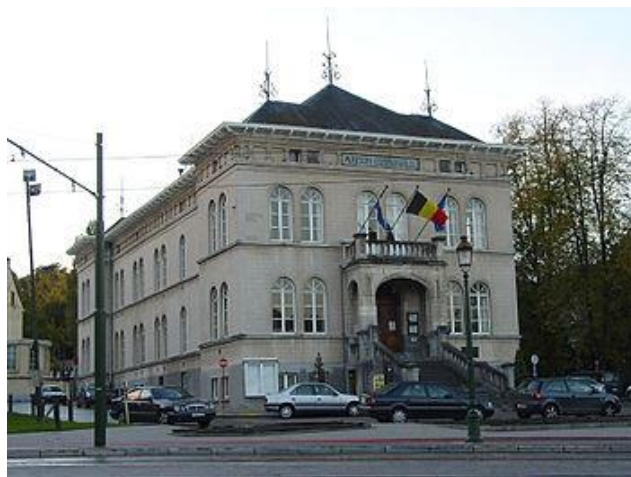
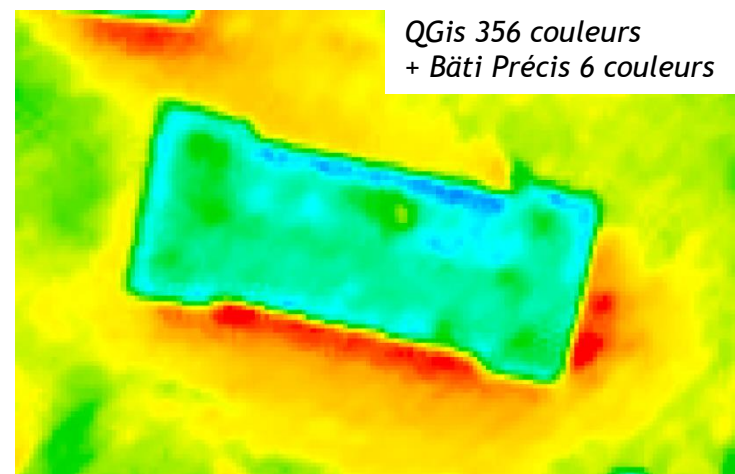
- 1 Cette zone montre trois zones de couleurs différentes, concentrées autour d'un point orange, assez large. Cette zone de déperdition de chaleur correspond en fait à **la cheminée du système de chauffage** de la Maison Communale. En l'occurrence, cela ne pose pas de problème puisque le but d'une cheminée est d'évacuer de la chaleur, notamment produite suite au processus de chauffage. En revanche, il peut arriver qu'une cheminée ne soit plus utilisée dans un bâtiment. Ce type d'infrastructure peut alors constituer une fuite de chaleur importante, non-souhaitée cette fois-ci. Des travaux de fermeture et d'isolation de la cheminée peuvent alors être entrepris.

- 2 Ces lignes vertes alternées par des zones turquoises sont en réalité **les marques de la charpente** de la Maison Communale. Il est fréquent que l'isolation soit plus faible à l'endroit des poutres, car il est plus difficile d'y éviter les ponts thermiques.

- 3 La toiture de la maison communale est constituée de plusieurs zones faitières (le sommet d'un toit), qui constituent autant de zones d'angles dont l'isolation est complexe. **Ces taches jaunes sont la marque de ces jointures moins bien isolées.** Soyez donc attentifs à la forme de votre toit quand vous analyserez les résultats pour votre habitation.

- 4 Cette zone rouge correspond à la terrasse de la Maison Communale et à la **baie vitrée** qui se trouve à l'étage devant celle-ci. Si vous possédez une terrasse reprise au cadastre, le logiciel va découper cette terrasse dans la forme de votre maison. Par contre, les couleurs qui vont ressortir ne concerneront pas forcément la terrasse en tant que telle, mais plutôt les déperditions qui l'entourent. En l'occurrence il s'agit des déperditions de chaleur par les vitres, mais cela peut être une porte fenêtre, une évacuation d'air murale, etc.

Le grenier se trouvant en dessous du toit de la maison communale n'est que très peu chauffé et abrite des lieux de stockage et d'archivage. C'est pourquoi, globalement, la toiture apparaît en zone turquoise, indiquant que les déperditions sont faibles.

Nous pouvons néanmoins constater que des zones de déperditions de chaleur sont bien présentes, au niveau de la cheminée, des jointures et de la charpente, ce qui permettrait donc de pouvoir réaliser une isolation adéquate, afin de réduire celle-ci, dans le cas où cet espace viendrait à être occupé et donc chauffé de manière plus régulière.
