Beschrijving thermografie van de school la Sapinière

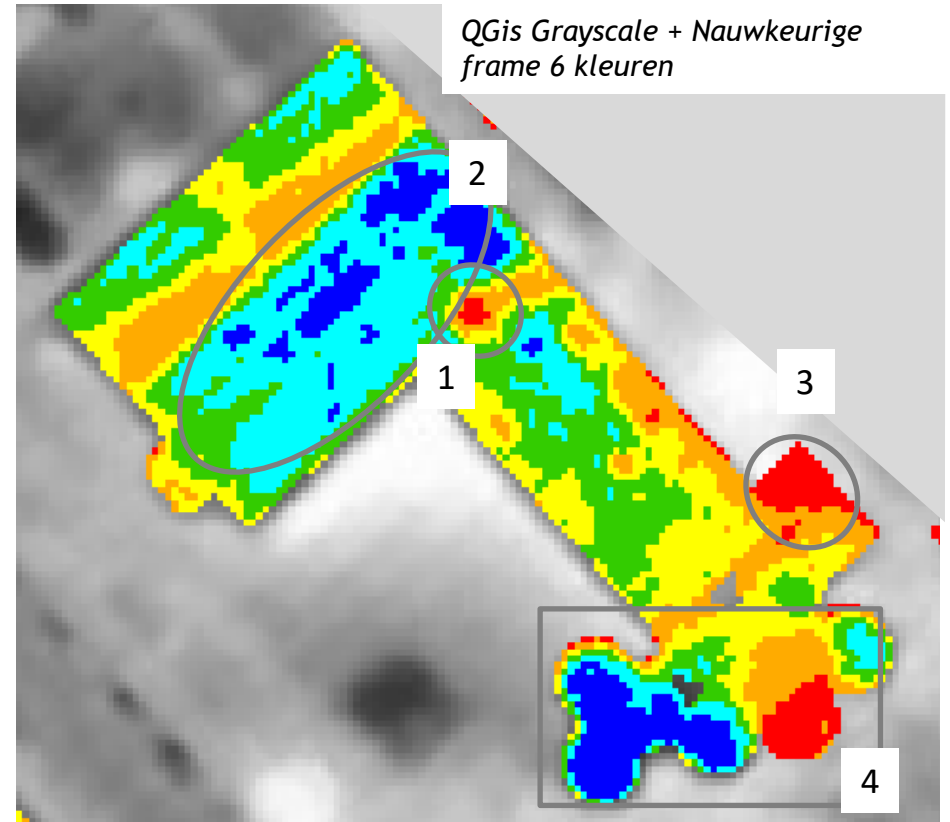
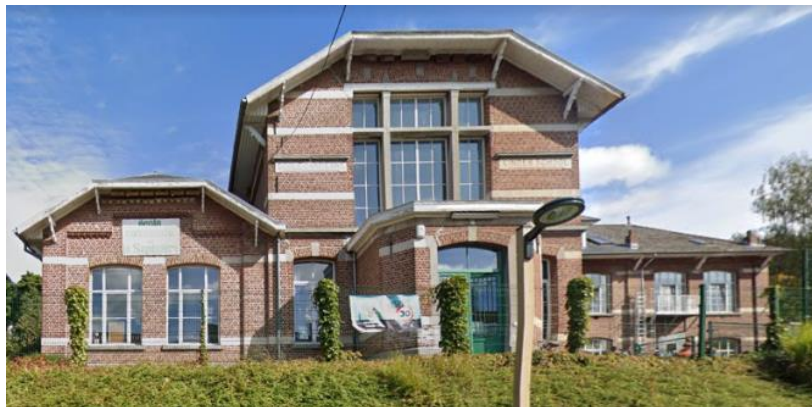
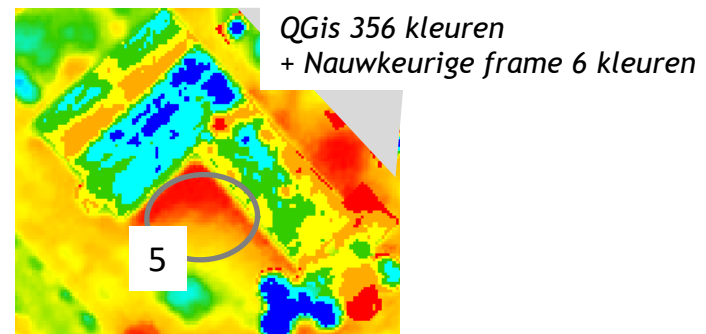
1 **Zeer duidelijk rood punt : schoorsteen** van het verwarming systeem van de school. In dit geval, vormt dat geen probleem aangezien het doel van een schoorsteen het afvoeren van warme lucht is, met name geproduceerd ten gevolge van het verwarmingsproces. Daarentegen kan het gebeuren dat een schoorsteen niet meer in een gebouw wordt gebruikt. Dit soort infrastructuur zal eveneens rood of oranje op de foto blijken als zij niet is gedicht. Werkzaamheden van sluiting en isolatie van de schoorsteen kunnen dan ondernomen worden.

2 **Blauwe zone op turnzaal niveau : dak** geïsoleerd in 2011. Te vergelijken met de andere dak partijen, groen boven lokalen of onbezette zolders, geel of oranje op bepaalde plaatsen - die dus een bijkomend bezoek waard zijn om de oorzaak ervan (thermografie langs binnen) te identificeren. Het toegang sas langs de turnzaal is slecht geïsoleerd (voornamelijk de deur, maar eveneens ramen en daken) maar wel voorzien met binnen deur die het van de turnzaal scheidt.

3 **Rode zone van precieze meetkundige vorm** : komt overeen met het sanitaire voorziening lokaal (gelijkvloers alléén). Het bezoek ter plaatse heeft het mogelijk gemaakt om een slecht herstelde deur vast te stellen, die de lucht doorlaat bijna als geopend in klik en draai.

4 **Blauwe en rode afgeronde vormen** : het zijn de binnenplaatsen van de speelplaats, de vijf afrondingen zijn identiek in werkelijkheid. De gelegenheid om een **gewone artefact** te verduidelijken: **de aanwezigheid van bomen**. Zelfs in februari, zonder bladeren, ontwikkelen de bomen een aanwezigheid en warmte die de analyse van het frame verstoren. Hetzelfde verschijnsel wordt waargenomen wanneer men de voorgevels Z-W en N-O vergelijkt van het klassen gebouw. Eenvormig dak in werkelijkheid maar oranje zones N-O kant die overeenstemmen met de zichtbare bomen op het ortho fotoplan.

5 **Diffuse rode zone in de hoek waar beide gebouwen samenkomen** : speelplaats. **Waarschijnlijk artefact door de Zuidelijke oriëntatie en het hoek verschijnsel** dat de warmte behoudt. Een gebrek van isolatie van het raamwerk of een kelderraam die op de kelder (ketelhuis) geven, zouden meer preciezere en duidelijkere vormen tonen dicht bij het gebouw.

De isolatie van het dak van de turnzaal is efficiënt; de ramen met dubbele beglazing doen hun dienst. Voor info: de isolatie van de hoogste verdieping van het klasgebouw is bezig met aanpassingswerken van deze lokalen in klassen.

Op zicht van de thermofoto, zijn de eerste te treffen maatregelen:

1. de beschadigde deur herstellen,
2. ter plaatse controleren (uitvoeren thermografie van binnen uit) de dakenzones die oranje kleuren en het toegang sas (rode punt in een hoek :(beschadigd raamwerk?).
