Description de la thermographie de la crèche Gilson

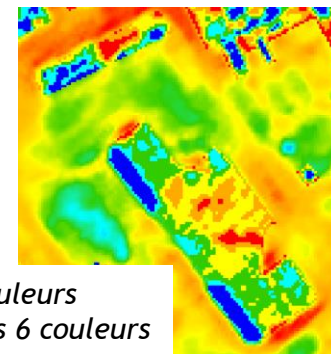
- 1 **Zone rouge allongée au niveau de la cheminée.** Pourquoi allongée ? 2 explications: Cette cheminée est implantée plus bas que la toiture proche, la chaleur du conduit se diffuse et stagne sous la corniche; Et la grille d'aération de la chaufferie se trouve au pied du mur au même endroit (voir photos) .

- 2 **Deux zones rouges au niveau des coupoles.** Signe qu'elles ont beau être doublées, elles sont âgées, usées, et une source de déperdition importante.

- 3 **Trois zones rouges allongées, qui diffusent de la chaleur vers l'extérieur:** 3a et 3c correspondent à de grandes **fenêtres** (double vitrage) qui surpassent le faux plafond, et offrent un espace de confinement de la chaleur d'une hauteur de 50 cm. Il semble également qu'un oscillo-battant de la fenêtre 3c était resté ouvert ce soir-là (comme cet été dans la photo ci-contre), puisqu'on voit nettement qu'un tiers de la zone chaude est accentué. La chaleur excessive 3b correspond à un mur aveugle; pas d'explication visible - mérite donc une visite supplémentaire pour en identifier la cause (thermographie par l'intérieur et l'extérieur l'hiver prochain).

- 4 **Deux zones de toitures bleu foncé au niveau des dortoirs.** Anciennes terrasses, ces locaux ont été ajoutés il y a plus de 50 ans et sont tellement mal isolés qu'ils baissent en t° très rapidement dès que le chauffage se coupe (à 18h00). Problème inverse en été, avec la surchauffe par le soleil. La Commune est consciente du problème depuis longtemps et y remédiera par une rénovation profonde dès que possible (budget, permis d'urbanisme, PPAS, ...). Par comparaison, les deux toits rectangulaires à proximité (vert/turquoise) correspondent à des greniers inutilisés, isolés au sol ; et les multiples toitures hexagonales centrales (jaune/orange) correspondent à des locaux occupés, non isolés, dont le chauffage est en mode nuit.

- 5 **La toiture du bâtiment annexe :** La partie Ouest (turquoise/bleu). , plus basse correspond à un grenier inoccupé, isolé au sol. La partie Est (rouge/orange): grenier inoccupé (stockage), non isolé et dont la porte n'est pas étanche (voir photos) alors qu'elle donne directement dans l'espace chauffé du rdc. Vérifier l'horaire de programmation du chauffage !

1. veiller cet hiver à refermer toutes les fenêtres la nuit
2. ajuster l'horaire de chauffe du bâtiment annexe,
3. y calfeutrer la porte du grenier,
4. comprendre les déperditions du mur (3b),
5. donner ces informations thermographiques aux futurs responsables du projet de rénovation des dortoirs,
