Beschrijving van de thermografie van de Gilson-crèche

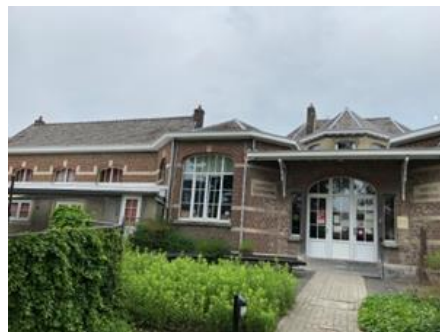
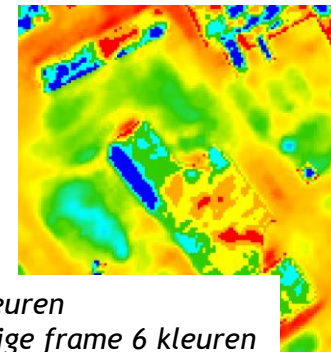
- 1 Rode zone verlengd op het niveau van de schoorsteen. Waarom verlengd? 2 verklaringen: Deze schoorsteen is lager ingebouwd dan het nabije dak, de warmte van de buis verspreid zich en stagneert onder de kroonlijst; En de verluchttingsrooster van het ketelhuis bevindt zich de voet van de muur op dezelfde plaats (zie foto's).

- 2 Twee rode zones op het niveau van de koepels. Teken dat zij wel verdubbeld kunnen zijn, zij zijn oud, versleten, en een bron van belangrijk verlies.

- 3 Drie verlengde rode zones, die warmte naar buiten doorlaten: 3a en 3c stemmen overeen met grote vensters (dubbele beglazing) hoger dan het valse plafond, en bieden een afzonderingsruimte voor de warmte van de grootte van 50 cm. Het lijkt eveneens dat een klik-draai van het venster 3c open (zoals deze zomer in de hierna vermelde foto) was gebleven, aangezien men duidelijk ziet dat een derde van de warme zone wordt geaccentueerd. De overdreven warmte 3b stemt overeen met een blinde muur; geen zichtbare verklaring - dus verdient een bijkomend bezoek om de oorzaak ervan te identificeren (thermografie langs binnen en buiten volgende winter).

- 4 Twee dakenzones donker blauw op het niveau van de slaapzalen. Oude terrassen, werden aan deze lokalen meer dan 50 jaar geleden toegevoegd en zo slecht geïsoleerd dat zij snel in temperatuur dalen zodra de verwarming uitgaat (om 18:00). Omgekeerd probleem in de zomer, met de oververhitting door de zon. De Gemeente is zich al lang bewust van het probleem en zal door een ernstige renovatie dat zo spoedig mogelijk verhelpen (begroting, toelating van stedenbouwkunde BBP's,...). Door vergelijking, van beide rechthoekige daken in de nabijheid (groen/turkoois) stemmen overeen met ongebruikte zolders, aan de bodem geïsoleerd; en de vele centrale zeshoekige daken (geel/oranje) stemmen overeen met bezette lokalen, niet geïsoleerd, waarvan de verwarming in nachtmodus is.

- 5 Het dak van het bijgebouw: Het Westelijke deel (turkoois/blauw). , lager stemt overeen met een onbezette zolder, die aan de bodem is geïsoleerd. Het Oostelijke deel (rood/oranje): een onbezette zolder (opslag), niet geïsoleerd en waarvan de deur niet gedicht is (zie foto's) terwijl zij direct in de verwarmde ruimte van de benedenverdieping geeft. De programmeringsdienstregeling van de verwarming controleren!

1. deze winter erop toezien om alle vensters tijdens de nacht te sluiten
2. De verwarmingsdienstregeling van het gebouw bijsturen,
3. er de deur van de zolder afdichten,
4. de warmteverliezen van de muur (3b) begrijpen,
5. deze thermografische informatie doorgeven aan de toekomstige verantwoordelijken van het project inzake renovatie van de slaapzalen,....
